# 2026 安全報告書

**Seaside Line**  
シーサイドライン

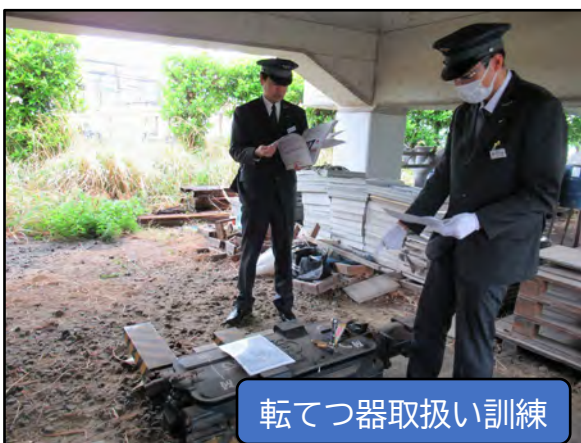
転てつ器取扱い訓練

故障により、自動で転てつ器（ポイント）が切り替わらなくなった場合に速やかに運行再開できるよう、手動により切り替える訓練を実施しました。

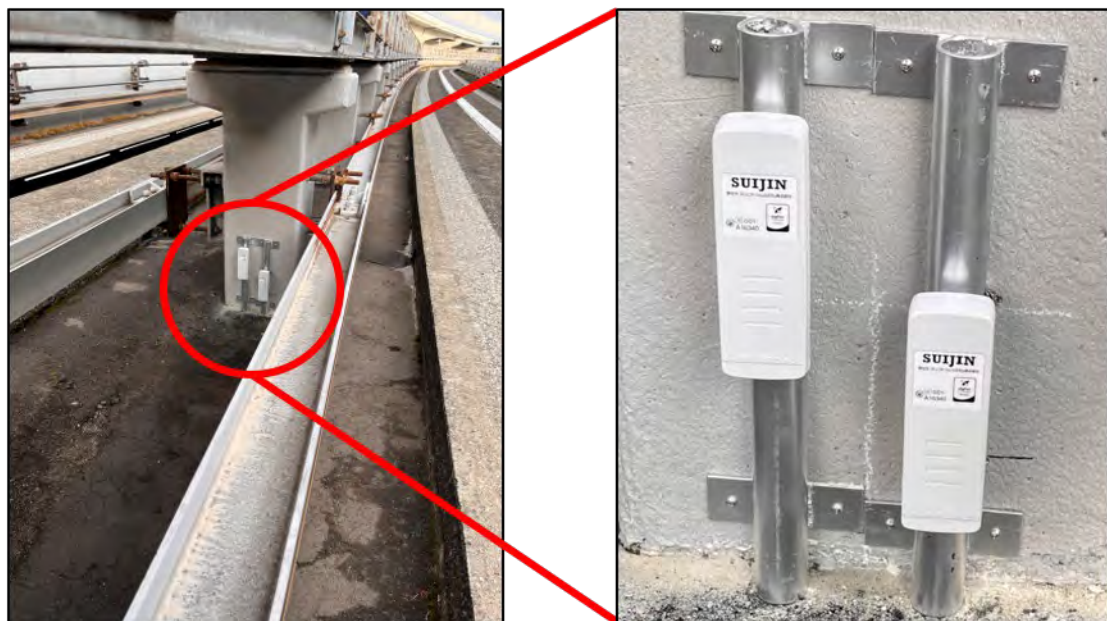
近年、気候変化に伴い、雨の降り方が局地的・激甚化してきております。当社では、過去に集中豪雨に伴う走行路浸水により輸送障害が発生しているため、浸水が想定される5箇所へ浸水センサーを設置し、いち早く対応し被害を未然に防ぎ安全運行の確保に取組みました。

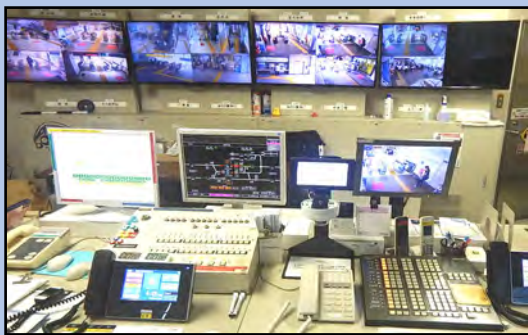
並木中央駅

ホーム・コンコースのカメラ映像を司令区や並木中央駅で監視するもので、前回の更新から20年が経過していることから故障を未然に防止するため、映像装置機器の更新を行い、映像モニターのサイズアップや画質を上げることで、視認性向上を図り、お客さまが安全にご利用いただけるよう改善しました。

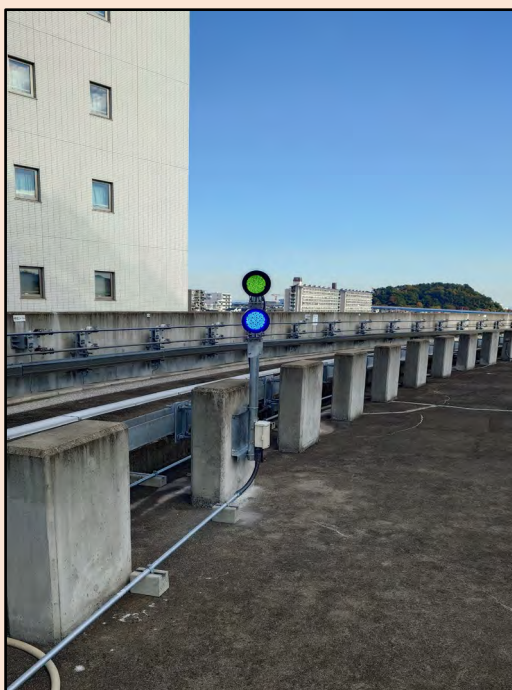
金沢八景駅構内

軌道係員の安全性向上を図るため、列車監視員が列車を視認する前に列車の接近を確認できるよう、海の公園南口駅～野島公園駅間と金沢八景駅構内に、列車が接近すると表示灯が点滅（未接近時は常時点灯）する新たな装置を新設し、安全運行の確保に努めました。

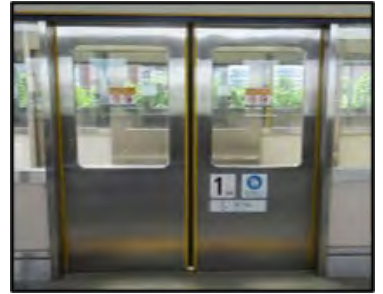
軌道への落下を防止するため、設置しています。

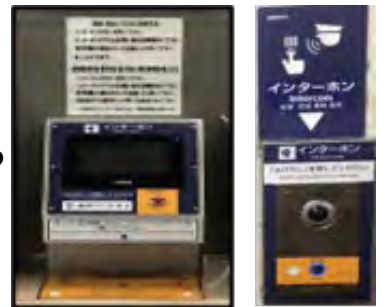
ホーム中央と各機器の横（券売機、精算機、改札機）に設置しています。  
よびだしボタンを押すと駅係員と通話ができます。  
また自動券売機はカメラにより、係員と顔を見ながら通話ができます。

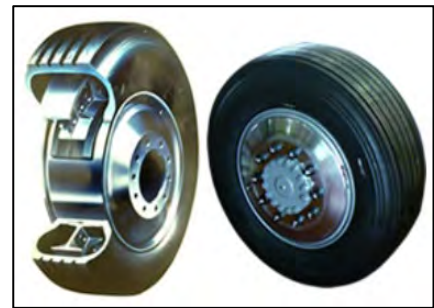
車両に使用されている走行タイヤは、万一パンクした場合にも安全に走行ができるように、「中子（なかご）」という金属製の車輪が入っています。

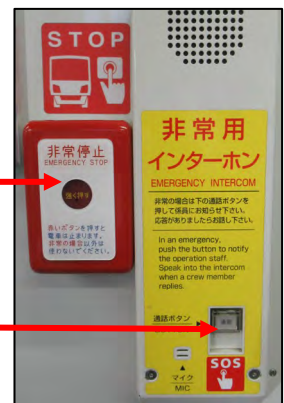
各車両に1台設置し、カバーを上にあげてボタンを押すとボタンが緑色に点灯し係員と通話ができます。

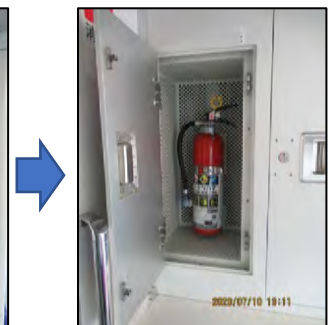
各車両に1台設置し、扉を手前に引くと取り出せます。

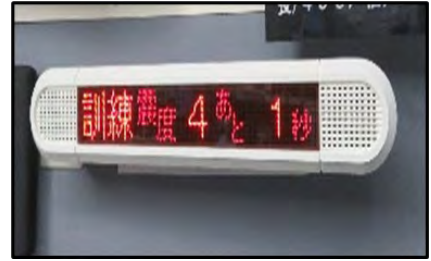
地震発生直後、震源近くで地震を感知し、強い揺れが発生する前に列車を自動で停止させる装置です。

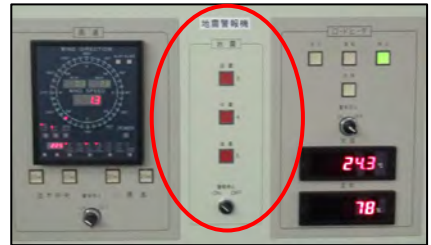
検知装置により実際の震度を司令区に表示します。

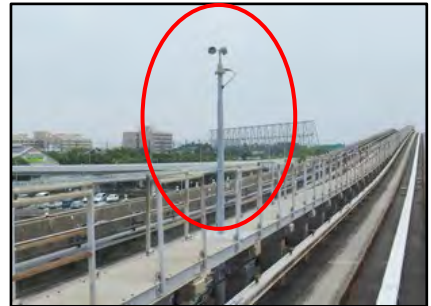
軌道上の2か所（並木中央、八景島）に設置しています。風速は司令区に表示され、風速に応じて列車運行の可否を判断します。

- ① 風速20m/s以上：係員を電車に乗車させ警戒にあたらせます。
- ② 風速25m/s以上：風が弱まるまで電車は最寄り駅で一時運転を見合わせます。

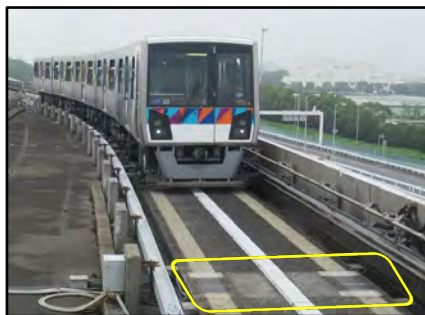
並木中央駅の軌道上に敷設し、列車通過時にタイヤがパンクしていないかを検知しています。異常があった場合は、司令区に警報と異常箇所が表示されます。

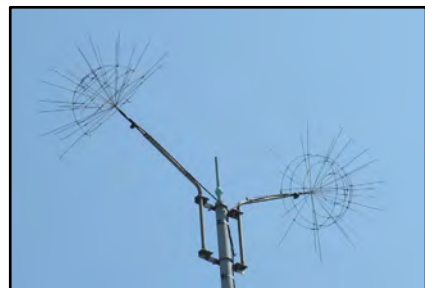
列車運行に係る重要設備を落雷から守るための装置で、本社屋上に設置しています。

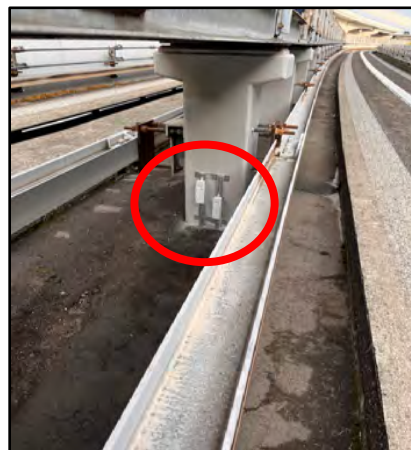
軌道上のタイヤが走行する路面の冠水状況を把握するための装置です。路面の冠水を検知した場合は、司令区に警報と異常箇所が表示されます。
