2020 安全報告書

株式会社横浜シーサイドライン

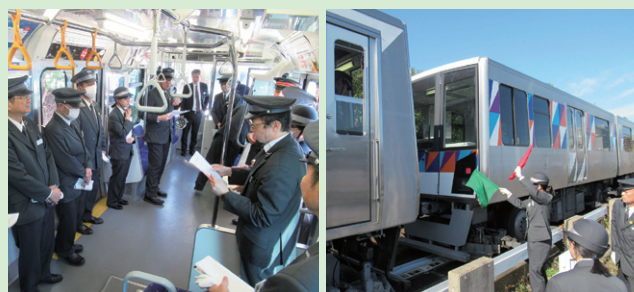
(4) 列車併結訓練

2019年11月18日(月)~20日(水)の3日間、列車が本線上で故障したことを想定し、救援列車との併結訓練を実施しました。

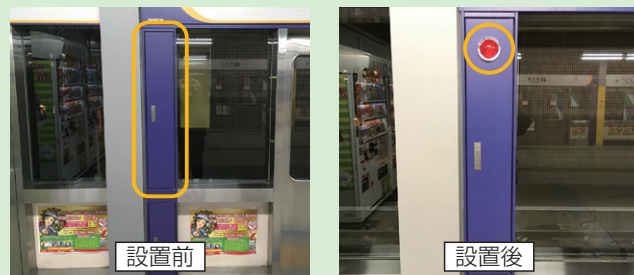
(1) ホームドア

線路への転落を防止するため、全駅に設置されています。異常が発生した場合、早期な対応が可能となるよう、各ホームドア上部に異常表示ランプの設置を進めております。現在、新杉田、鳥浜、市大医学部、金沢八景の4駅に設置が完了しており、今後、他駅への展開を計画しています。
